MANUAL PARA LA REHABILITACIÓN DE VIVIENDAS CONSTRUIDAS EN ADOBE Y TAPIA PISADA

FONDO PARA LA RECONSTRUCCIÓN Y DESARROLLO SOCIAL DEL EJE CAFETERO

Este manual ha sido elaborado por la Asociación Colombiana de Ingeniería Sísmica - AIS, con el apoyo financiero de la Red de Solidaridad Social de la Presidencia de la República, con recursos del patrimonio autónomo FOREC II del Fondo para la Reconstrucción y Desarrollo Social del Eje Cafetero - FOREC.

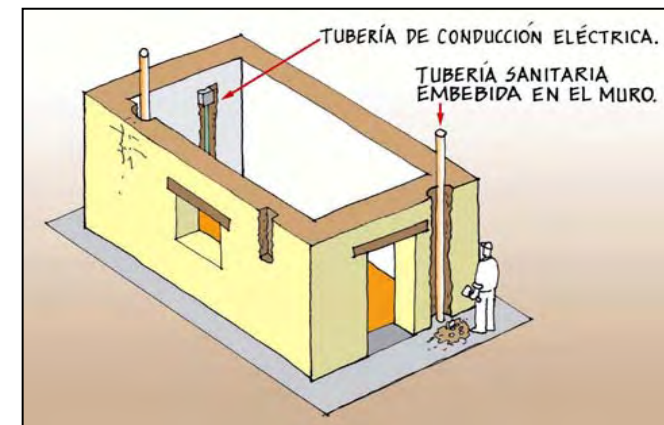
- **Protección contra la humedad**

La falta de sobrecimientos en los muros de adobe y tapia favorece que se presenten humedades en la zona inferior de los muros por capilaridad. Esta humedad tiende a deteriorar los materiales con el paso del tiempo.

La presencia de aleros cortos o deficiencias en el pañete aumentan la probabilidad que el agua lluvia penetre en el muro, generando socavación y erosión de los materiales, lo cual facilita la presencia de agrietamientos y disminuye la resistencia del sistema estructural.

Las instalaciones hidrosanitarias dentro de los muros en tierra o adosadas a ellos, pueden producir filtraciones de agua, lo cual genera erosión y pérdida de unión entre los diferentes materiales que componen el muro. Las aberturas y regatas realizadas en los muros para la instalación de las tuberías se reparan en general con materiales poco compatibles con la tierra, lo cual genera agrietamientos y desprendimientos del material.

Estas regatas y aberturas generan simultáneamente zonas de debilidad y planos que favorecen la falla, lo cual aumenta las posibilidades de inestabilidad de los muros y las cubiertas.

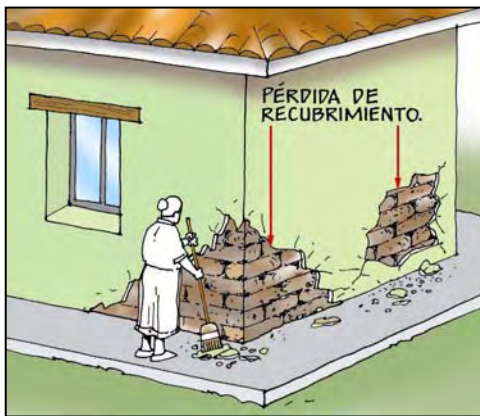
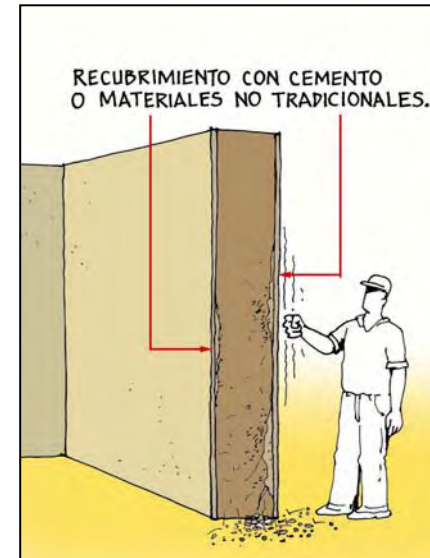
Cuando los pañetes de los muros de fachada tienen muy poco contenido de cal presentan desmoronamiento, lo cual los hace susceptibles a deteriorarse por los factores climáticos.

El uso de pañetes de cemento o materiales no tradicionales, genera un bloqueo del frente de evaporación del muro, lo cual disminuye la cohesión entre las partículas de suelo que conforman el muro. Esto induce pérdida en la capacidad portante y disminución de la vida útil de las edificaciones de adobe y tapia pisada.

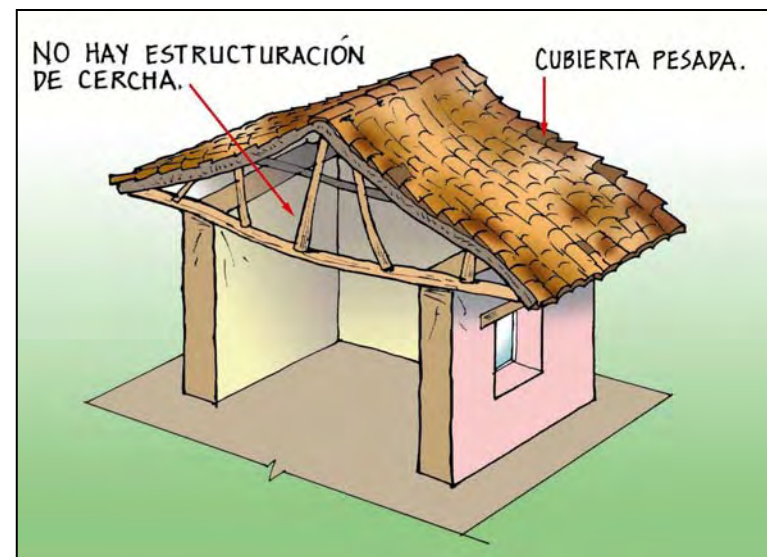
Cuando se presenta una inadecuada estructuración de la cubierta (muy pocos elementos o configuraciones inestables) se presentan deflexiones y sobreesfuerzos en los elementos que la componen. En el caso de presentarse un terremoto esto puede inducir el colapso de la cubierta y daños importantes en los muros cargueros por las solicitaciones horizontales generadas por las fuerzas laterales. Las edificaciones con cubiertas pesadas y mal estructuradas son muy susceptibles a colapsar cuando se presenta un sismo.

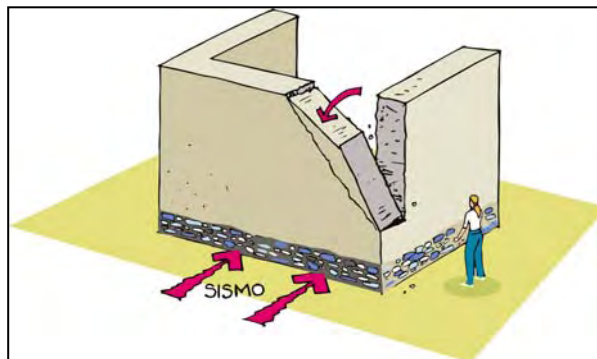
TIPO 3

Falla por flexión perpendicular al plano en las esquinas no confinadas de muros sueltos, o en esquinas no conectadas efectivamente con los muros transversales de restricción al mismo.

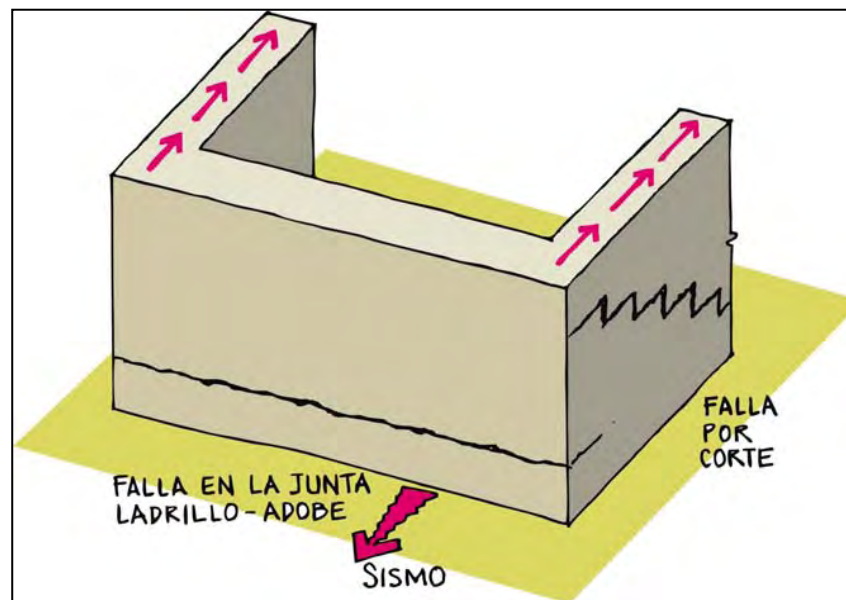
TIPO 5

Combinación de dos o más de los mecanismos antes mencionados

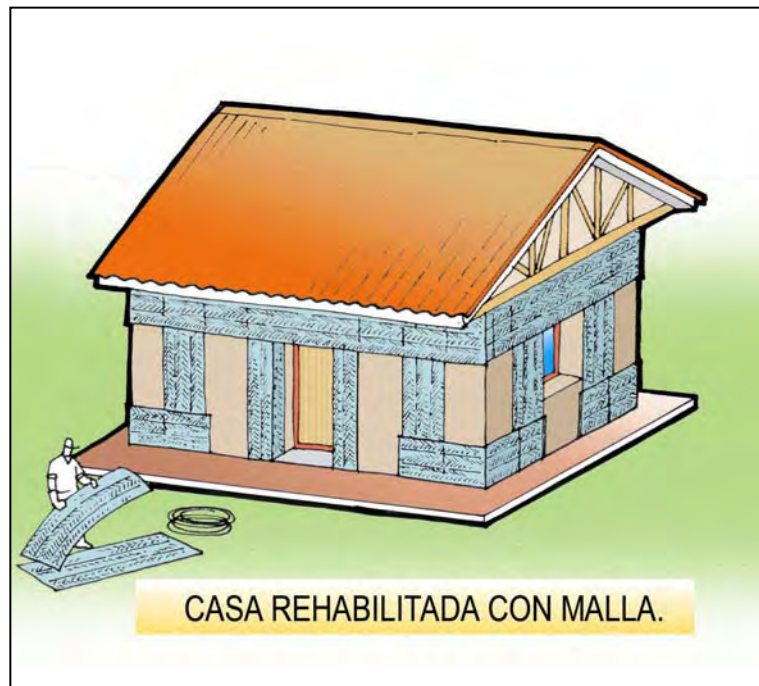
- (6) Aplicación del pañete de recubrimiento. Se debe humedecer el muro previamente a la aplicación del pañete. Se recomienda aplicar el pañete únicamente en la zona de ubicación de las mallas de refuerzo

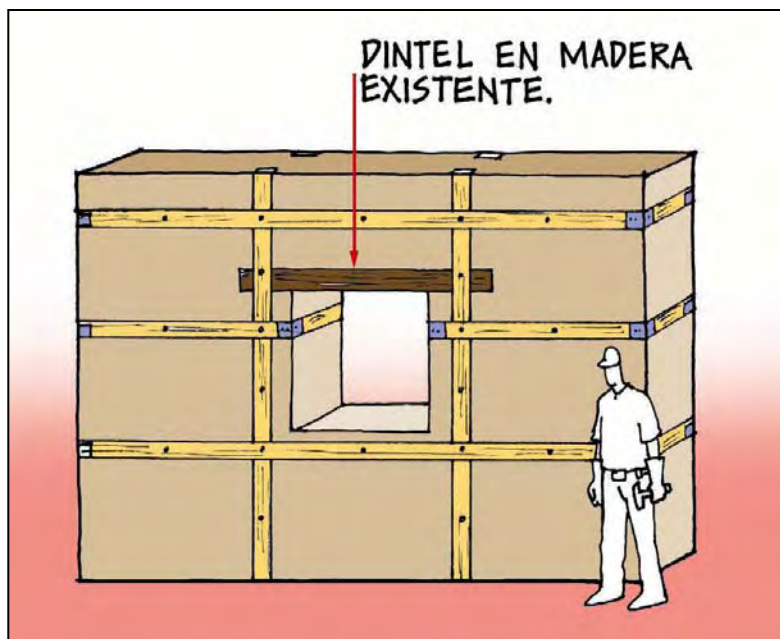
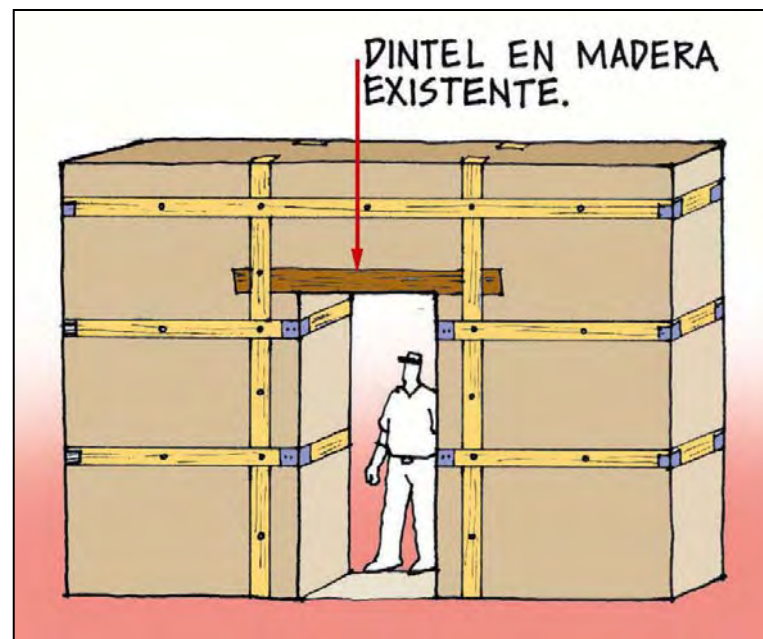
- (1) Plantear sobre los muros la ubicación de las tablas de madera según indicaciones dadas.

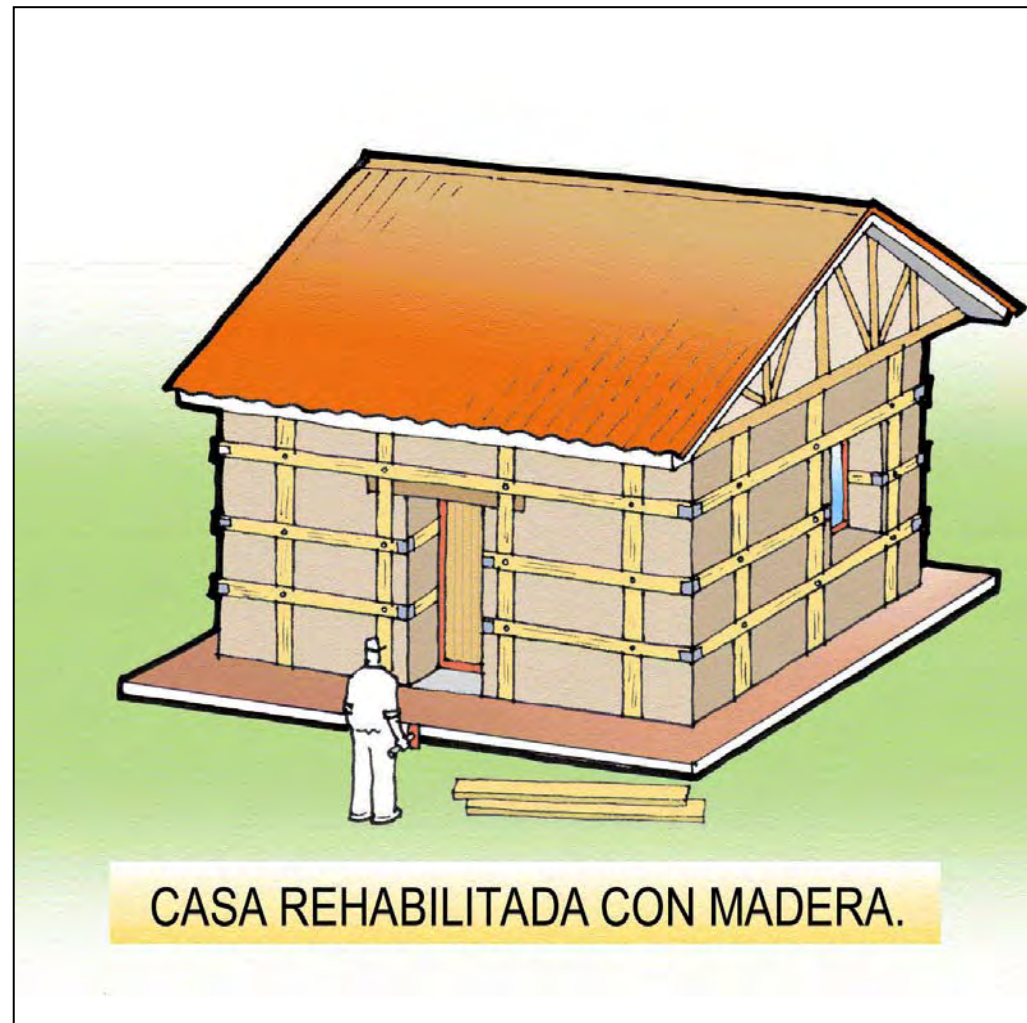
- (8) Colocar segmentos de malla sobre las tablas de madera para aplicar mortero. A continuación se debe aplicar el mortero de recubrimiento.
